ОБСЛЕДОВАНИЕ ТЕХНИЧЕСКОГО СОСТОЯНИЯ ЖИЛОЙ ЗАСТРОЙКИ 1930–50-х гг. ГОРОДА МАГНИТОГОРСКА

Целями данного исследования явилось определение фактического состояния жилой застройки 30–50-х годов 20-го века, оценка возможности продления срока эксплуатации зданий, и оценка необходимости проведения усиления строительных конструкций.

Для определения фактического состояния жилой застройки было проведено комплексное обследование двух- и трёхэтажных жилых зданий кварталов №1, 2а, 3, 7а, 13, 14а с целью выявления наиболее характерных дефектов и повреждений данного типа зданий, определения возможности проведения реконструкции и выдачи рекомендаций по дальнейшей эксплуатации застройки.

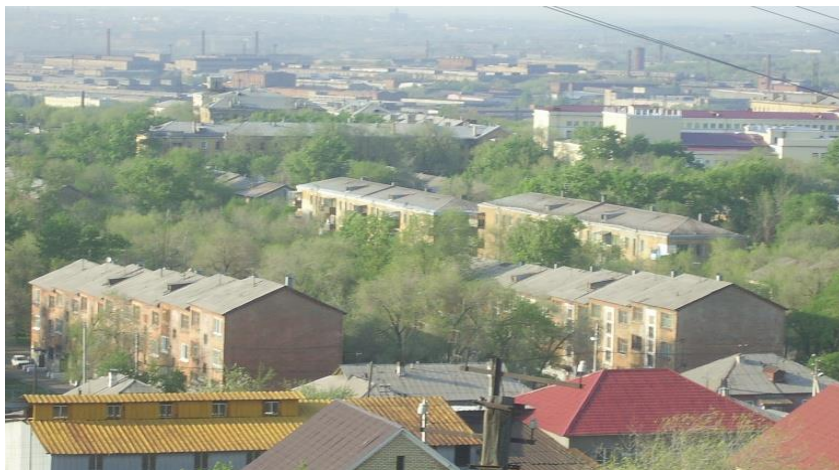
Рис. 1. Общий вид левобережной застройки 30–50-х годов г.Магнитогорска

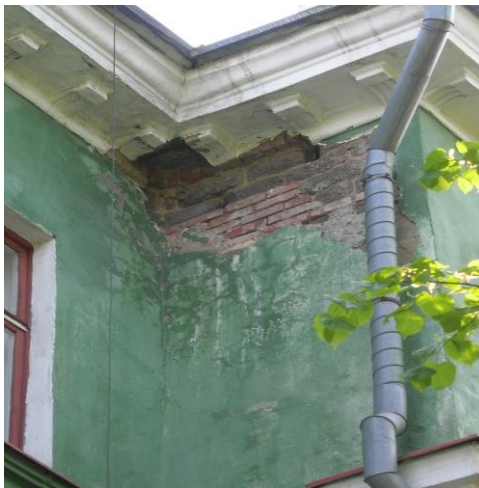
1) Разрушение штукатурного слоя наружных стен в местах их замачивания атмосферными осадками, с отслоением штукатурки и образованием трещин в штукатурном слое шириной раскрытия до 10 мм (рис. 2). В местах обнажения ограждающих конструкций происходит разрушение материала наружных стен на глубину до 20 мм. Основными причинами возникновения данного вида повреждений является разрушение свесов кровли, нарушение организованного водоотвода, и выход из строя отмостки, а также истощение ресурса материала штукатурки.

Рис.2. Разрушение штукатурного слоя наружной стены в месте замачивания атмосферными осадками из-за нарушения водоотвода с кровли

1) Тщательно следить за состоянием свесов кровли и отмошкой здания, вовремя проводя плановые предупредительные ремонты.

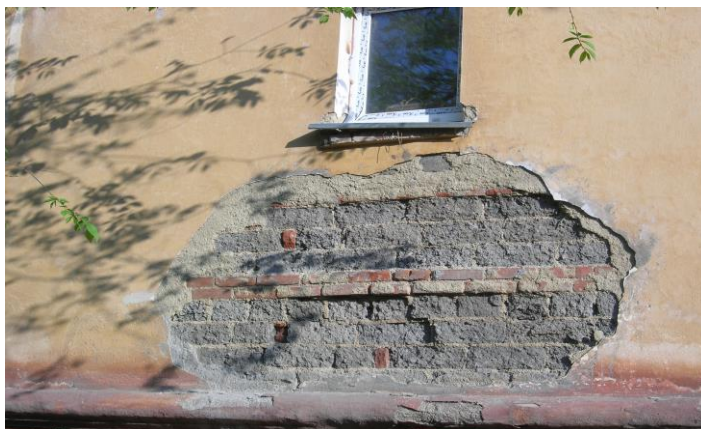
2) Отслоение штукатурки и разрушение материала наружных стен (рис. 3) на глубину до 20 мм в местах расположения помещений с повышенной влажностью воздуха (кухни и санузлы). Причиной возникновения повреждения является истощение морозостойкости конструкции в результате периодической конденсации водяного пара в толще стены.

Рис. 3. Разрушение каменной кладки наружной стены здания на глубину до 20 мм в месте расположения ванной комнаты

3) Выполнить текущий ремонт по восстановлению пароизоляции помещений с повышенной влажностью.

4) Выполнить усиление теплозащиты наружных стен во избежание повреждений каменной кладки водяными парами при нормальной эксплуатации, а также для приведения теплозащитных свойств ограждающих конструкций в соответствие с требованиями действующей нормативной технической документации.

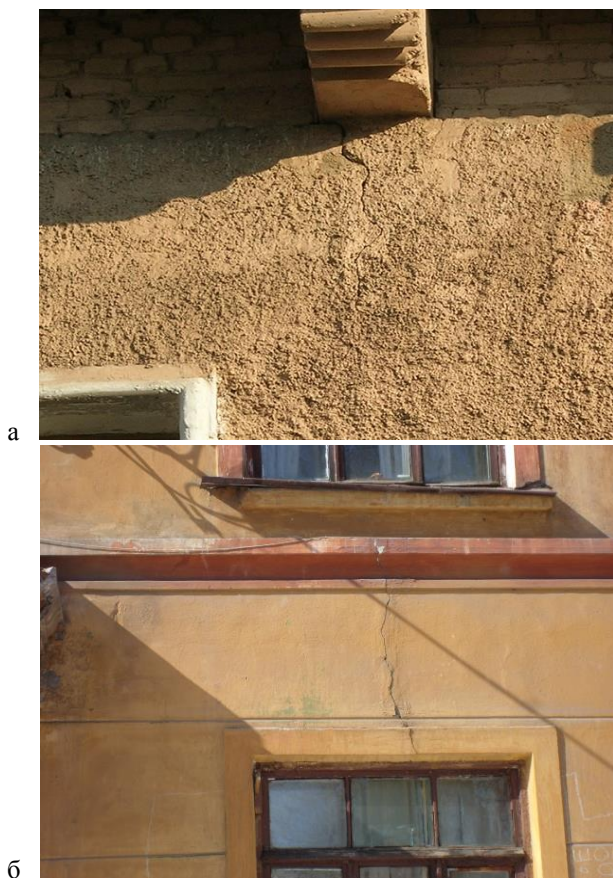
3) Осадочные трещины в наружных стенах шириной раскрытия до 2-3 мм (рис. 4, а, б). Трещины расположены, как правило, в верхних частях здания и у оконных проёмов. Основной причиной возникновения повреждения является неравномерная осадка основания зданий в ходе эксплуатации (замачивание основания из-за протечек инженерных коммуникаций и т.п.). Трещины данного размера не представляют опасности

для прочности и устойчивости здания, единственное их вредное воздействие – снижение теплозащиты и герметичности конструкций.

Рис. 4. Осадочные трещины в наружных стенах зданий с шириной раскрытия до 3 мм, длиной до 2,0 м

5) Тщательно следить за состоянием инженерных сетей и не допускать протечек в подвалах зданий во избежание появления деформаций основания.

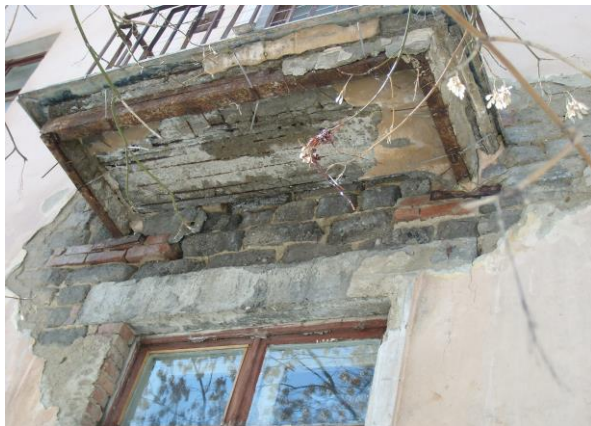
4) Разрушение защитного слоя бетона балконных плит на глубину до 20 мм с оголением и коррозией арматуры (рис. 5). Основной причиной возникновения данного повреждения является регулярное замачивание конструкций балконов из-за нарушения водоотвода с поверхности балконных плит.

Рис. 5. Разрушение защитного слоя бетона балконных плит с обнажением и коррозией арматуры

6) Решить вопрос о замене повреждённых балконных плит на новые, либо провести усиление существующих балконных плит путем устройства металлической обоймы и выполнения подкосов.

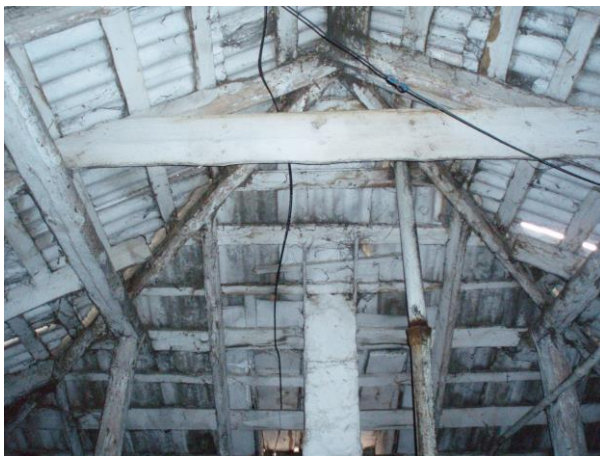
5) Гниение и частичное разрушение деревянных стропил (рис. 6). Основной причиной возникновения данного повреждения является нарушение герметичности кровли, в результате чего происходит регулярное замачивание конструкций стропил. Также нужно отметить, что деревянные конструкции кровли обследуемой застройки на данный момент исчерпали свой нормативный срок эксплуатации.

Рис. 6. Гниение частичное разрушение деревянных стропил

2) Следить за состоянием кровли, не допуская замачивания несущих конструкций крыши.

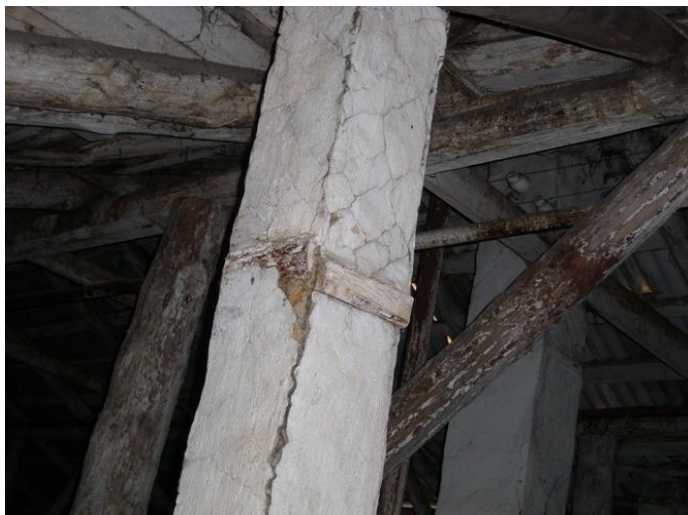
б) Разрушение верхних участков вентиляционных каналов, выходящих на кровлю (рис. 7). Основной причиной возникновения данного повреждения является коррозионное воздействие атмосферной влаги и эксплуатационной среды.

Рис. 7. Разрушение вентиляционных каналов
