ПРЕДОТВРАЩЕНИЕ АВАРИЙНОГО РАЗРУШЕНИЯ ГАЛЕРЕИ ТРАНСПОРТЕРОВ №16 ТРОИЦКОЙ ГРЭС

В октябре 2009 года при проведении обследования объектов Троицкой ГРЭС специалистами ООО «ВЕЛД» были выявлены повреждения категории «А» элементов главных ферм транспортной галереи №16 топливно-транспортного цеха. Величина остаточных прогибов ферм обоих рядов на расстоянии 6 м от крайней опоры составляет 50 мм. Величина общих прогибов нисходящих раскосов из плоскости главных ферм достигает 350 мм (рис. 1, 2).

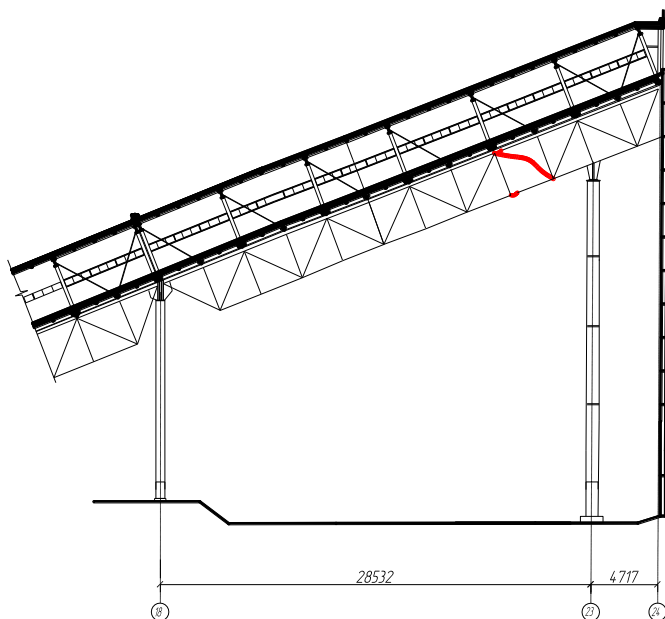
Рис. 1. Фрагмент галереи транспортеров с повреждениями

Предполагаемой причиной возникновения аварийной ситуации является скопление просыпи угля на верхней части галереи транспортеров.

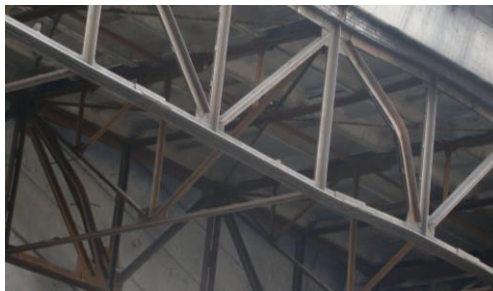
Рис. 2. Фрагмент галереи транспортеров с повреждениями

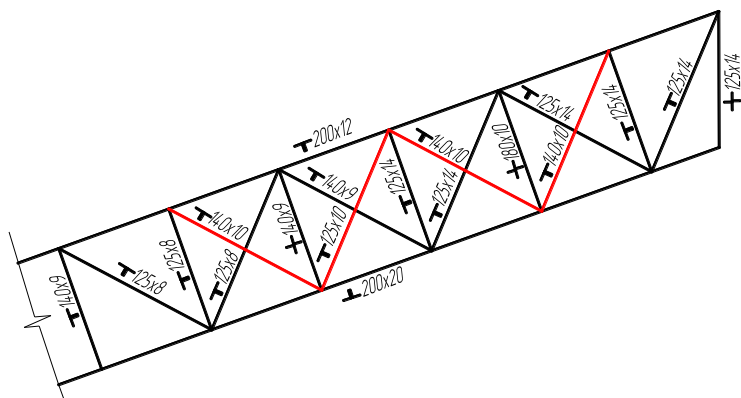
Рис.4. Схема фермы с установленными элементами усиления

Усиление главной фермы ряда «Б» выполнено путем установки вспомогательной стойки и раскосов шпренгелей в панели с поврежденными элементами, дополнительных раскосов в смежных панелях и на консольном участке с последующей заменой деформированного раскоса (рис. 4).

В результате усиления была образована комбинированная система решетки: шпренгельная в панели, из которой был удален поврежденный раскос, крестовая – в смежных панелях и на консоли.

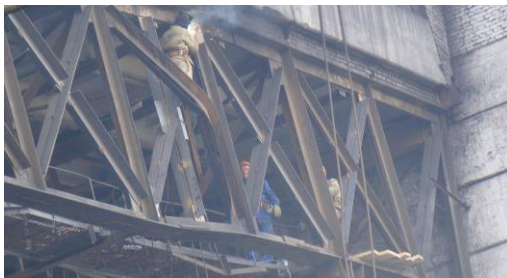
Рис. 5. Работы по замене раскоса

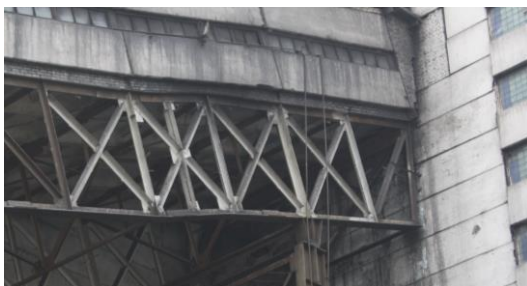
Рис. 6. Ферма после усиления

- исчерпание несущей способности в случае превышения расчетной нагрузки, в первую очередь, должно было произойти в сжатых приопорных раскосах, которые в действительности и потеряли устойчивость;
- устройство крестовой решетки позволяет в панели, где произошло деформирование поясов, уменьшить усилия от дополнительной нагрузки: в верхнем поясе – на 46%, в нижнем – на 25%;

- в замененном раскосе главной фермы, расположенной по ряду «Б», снижение усилия сжатия от снеговой нагрузки и просыпи по сравнению с исходом вариантом составит 53%;
- в опорной стойке разгрузка составит 57%.

Применение варианта усиления главных ферм транспортной галереи №16 при помощи создания в четырех панелях крестовой системы решетки (рис. 6) позволило перераспределить между элементами ферм на приопорных участках дополнительные усилия от снеговой нагрузки и просыпей угля, а также вдвое уменьшить расчетную длину в плоскости ферм сжатых раскосов.
