ОСОБЕННОСТИ ПРИМЕНЕНИЯ МЕТОДОВ И СРЕДСТВ НЕРАЗРУШАЮЩЕГО КОНТРОЛЯ БЕТОНА ЭЛЕМЕНТОВ ЭКСПЛУАТИРУЮЩИХСЯ ГИДРОТЕХНИЧЕСКИХ СООРУЖЕНИЙ

Штенгель В.Г.

*Ведущий научный сотрудник отдела «Диагностика сооружений,
механического оборудования и сопровождение спецработ», «РусГидро»
ОАО «ВНИИГ им. Б.Е. Веденеева», г. Санкт-Петербург,
кандидат технических наук*

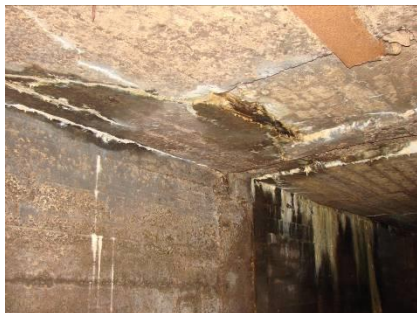
Рис. 1. Фильтрационное выщелачивание бетона в зоне дефектного шва между блоками бетонирования и через трещины в монолитном бетоне

Слабым местом напорных гидротехнических сооружений являются строительные швы; причины этого – некачественное сцепление бетона между блоками бетонирования и неблагоприятные условия для проработки бетона вблизи опалубки. Обычно цементация строительных швов осуществляется в ходе строительства. Однако и в дальнейшем необходимы и контроль за их состоянием, и своевременное омоноличивание.

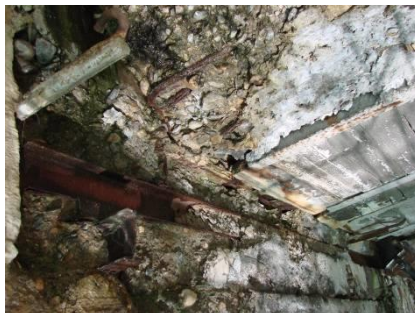
Рис. 2. Разрушения монолитного бетона в узле опоры балки на массивную стену из-за протечек по швам между блоками бетонирования

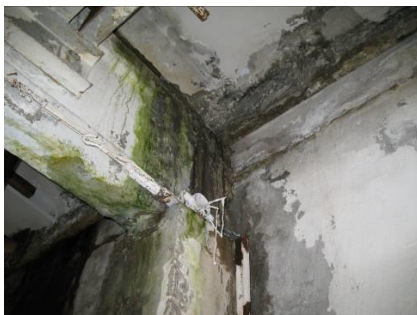
Рис. 3. Фильтрационное выщелачивание бетона в служебную галерею ГЭС в зоне дефектного шва между ярусами бетонирования

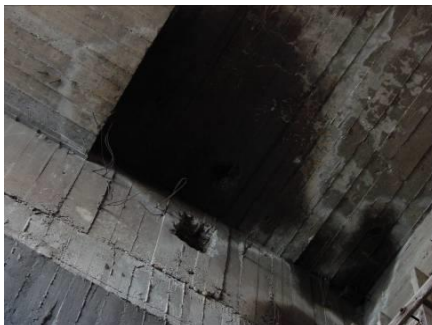
Рис. 5. Фильтрация масла через монолитный бетон массивного перекрытия (вид снизу)

онные минеральные масла. Утечка масел и пропитка ими бетона (особенно швов между блоками) приводят к нарушению сплошности бетонного массива, что равносильно потере его несущей способности (рис.5). Места пропитки маслом должны быть поставлены под наблюдение. Бетон, пропитанный маслом и потерявший прочность, должен быть удален и заменен новым.

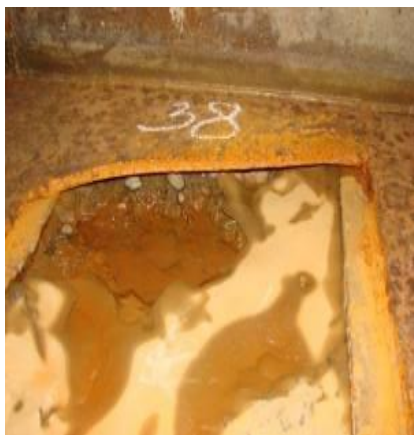
Рис.7. Отрыв листа металлической облицовки лотковой части секции горизонтального участка закрытой части водосброса.
Фрагмент

Примеры таких повреждений: вырывы участков облицовки камер рабочих колес (КРК), участков листов металла сопрягающих поясов КРК с опорным конусом, участков металлической облицовки закрытой части водосбросов на Саяно-Шушенской ГЭС (площадь вырыва до 2 м²). Выявлены крупноразмерные полости за металлической облицовкой стале-

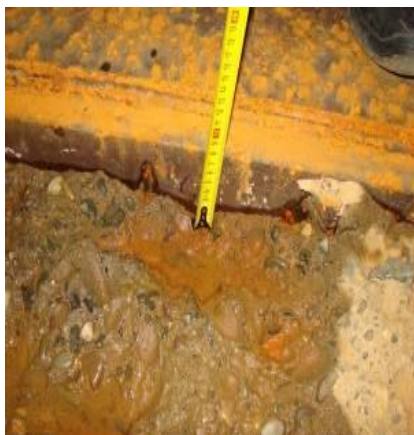
Рис. 8. Разрушение бетона под оторванным листом металлической облицовки секции участка закрытой части водосброса на глубину не менее 8 см

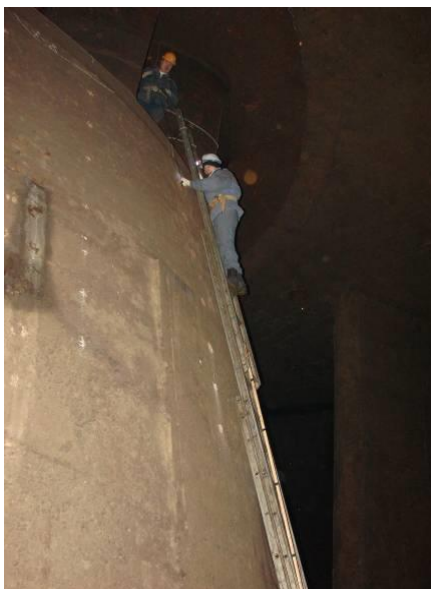
Рис. 9. Сквозное прозвучивание при контроле сплошности композитной системы: металлическая камера рабочего колеса турбины гидроагрегата – штрабной бетон заливки шахты камеры – монолитный бетон опорного конуса (вид со стороны опорного конуса)

Наиболее информативным является способ сквозного (соосного и диагонального) прозвучивания конструктивных элементов. При сквозном прозвучивании ультразвуковые преобразователи перемещаются по точ-

кам узлов разметочной сетки на обеих плоскостях контролируемого изделия.

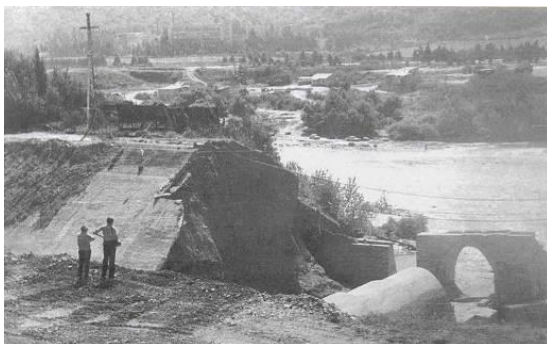
Рис. 10. Разрушение участка деривационного канала
Земо-Авчальской ГЭС (Грузия)

Это обстоятельство в ряде случаев становится причиной серьезных повреждений, а иногда и разрушения бетонных креплений, приводящих к полному выходу сооружения из строя. Примером этого может служить авария на деривационном канале Земо-Авчальской ГЭС (Грузия), на котором в 1987 году в результате вымывания грунта из-под бетонной облицовки произошло спонтанное разрушение насыпи между ложем канала и рекой Курой (рис. 10), приведшее к быстрому опорожнению канала через проран. Это вызвало создание серьезной обстановки в зоне прорыва и на длительный срок вывело станцию из эксплуатации. При последующем техническом обследовании плит монолитной бетонной облицовки откосов канала были выявлены многочисленные отслоения плит от грунтового основания и значительные подплитные полости как на участках старого покрытия, так и на участках отремонтированной облицовки.

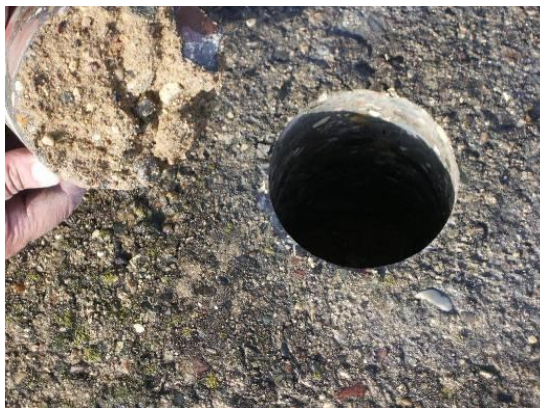
Рис. 12. Керн из монолитной бетонной плиты крепления грунтового откоса водохранилища. Состояние донной поверхности плиты – при бетонировании обратный фильтр вошёл в состав структуры плиты

Ультразвуковые методы, использующие для информации параметры эхо-сигналов от донной поверхности плит крепления, могут быть применены, если облицовки выполнены из сборных железобетонных плит, что встречается редко. В настоящее время ведется работа над методикой использования принципиально новых разработок фирмы АКС (г. Москва) – ультразвукового дефектоскопа А1220 Монолит и ультразвукового томографа А1040 М.
