ПРЕДОТВРАЩЕНИЕ АВАРИЙНОГО РАЗРУШЕНИЯ ГАЛЕРЕИ ТРАНСПОРТЕРОВ №16 ТРОИЦКОЙ ГРЭС

В октябре 2009 года при проведении обследования объектов Троицкой ГРЭС специалистами ООО «ВЕЛД» были выявлены повреждения категории «А» элементов главных ферм транспортной галереи №16 топливно-транспортного цеха. Величина остаточных прогибов ферм обоих рядов на расстоянии 6 м от крайней опоры составляет 50 мм. Величина общих прогибов нисходящих раскосов из плоскости главных ферм достигает 350 мм (рис. 1, 2).

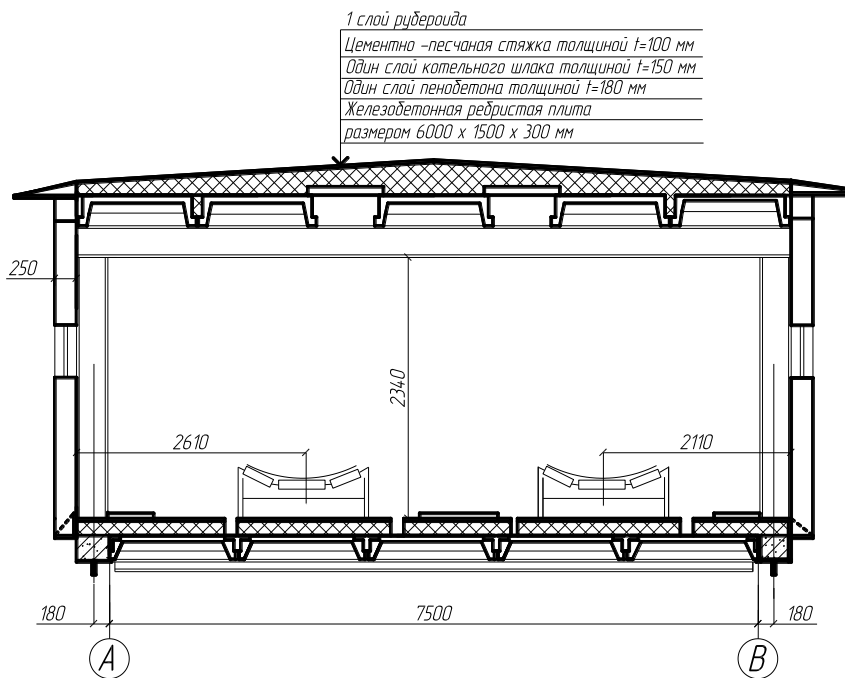
Рис. 3. Поперечный разрез галереи

Галерея представляет собой наклонное четырехпролетное надземное инженерное сооружение с расположением транспортеров по верху главных ферм (см. рис. 1). Перемещение угля от узла пересыпки №5 к котельному отделению осуществляется двумя транспортерами. Угол наклона галереи составляет 18° . Пролетное строение галереи шириной 7,86 м состоит из четырех пространственных блоков длиной 12, 24, 24 и 30 м и консольного участка с вылетом 6 м. На главных фермах располагается шатровая часть галереи (рис. 3).
